La problemática de los pasos a nivel en la red ferroviaria de ancho ibérico y las actuaciones preventivas en el periodo 1975-2009

Problematic of level crossings on the 1,668 mm network and preventive action in 1975-2009

José Perlasia Giol (*)
Ingeniero Industrial

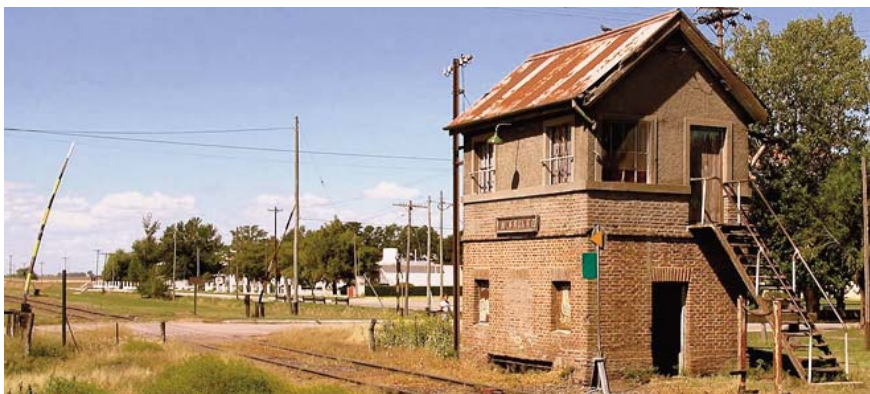
Antiguo paso a nivel de barreras levadizas accionado con transmisión alámbrica

Los pasos a nivel guardados a pie de paso se accionaban a manivela, desde el lado de las barreras junto a una caseta de madera, obra o casilla-vivienda del guardabarrera.. Los de la estación, generalmente se accionaban desde la propia estación levantándose y bajando las barreras mediante una manivela que accionaba una transmisión alámbrica o bien se tendían cadenas, o se empujaban barreras con ruedas, siempre con antelación al paso de los trenes, acordando la Administración del ferrocarril y los Ayuntamientos que los trenes darían un toque de silbato al pasar por un cartelón situado 600 metros antes del paso a nivel para advertir a los que fueran a cruzarlo de la proximidad del tren.

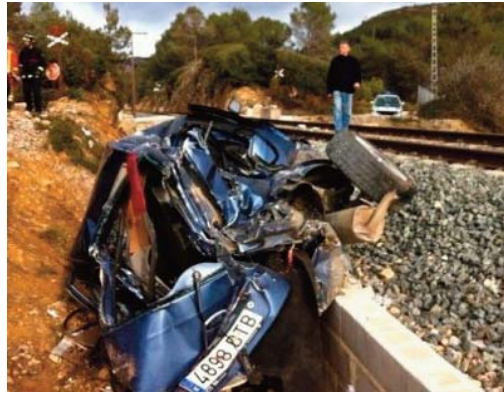
Figura 4.2. Vehículo arrollado en un paso a nivel de una urbanización

Podemos notar, que un accidente en un paso a nivel genera casi siempre al menos una víctima que o no puede salir ante la inminencia del arrollamiento, especialmente en vehículos de dos puertas si van ocupantes en los asientos traseros o permanece en el vehículo hasta el último momento intentando sacar el vehículo del paso a nivel, dándose casos de proyección fuera de la vía y otros de quedar atrapado bajo la locomotora o coche de cabeza con cabina de conducción en los automotores y de rescate difícilísimo.

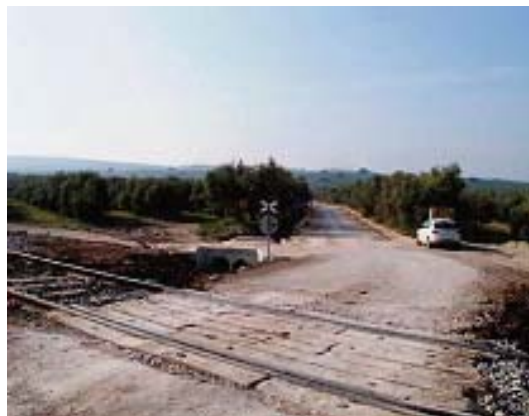
Paso a nivel de clase A, protegido por señales fijas

Es la protección mínima que puede haber. Para señalizarlo a la vía, sólo tienen un cartelón de “Silbar” a 500 metros a cada lado del PN Para la carretera, tienen varias señales entre ellas “Paso a Nivel sin barreras”, la de “Parada obligatoria” y la de “Adelantamiento prohibido”. Está instalada en PPNN con un momento de circulación inferior a 1000 y sólo en plena vía

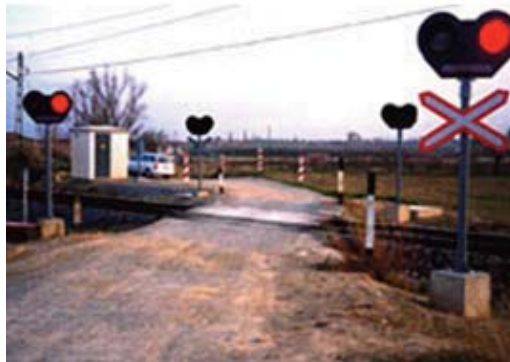
Paso a nivel de clase B, protegido por señales fijas, luminosas y acústicas

Tienen algo más que señales fijas. En este caso cuentan con señales luminosas y acústicas, es decir, las SLA. Para la vía tienen los mismos cartelones que antes, y además una Señal Ferroviaria de Paso a Nivel

(SFPN) que indicará al maquinista si el PN está protegido o no. Para la carretera, además de las señales de antes, tiene un semáforo con dos luces rojas intermitentes y de una sonería de tipo campana o timbre. El semáforo y la sonería se encienden, al menos, 30 segundos antes del paso del tren. En PPNN con un momento de circulación (AXT) superior a 1000 e inferior a 1500 y sólo en plena vía.

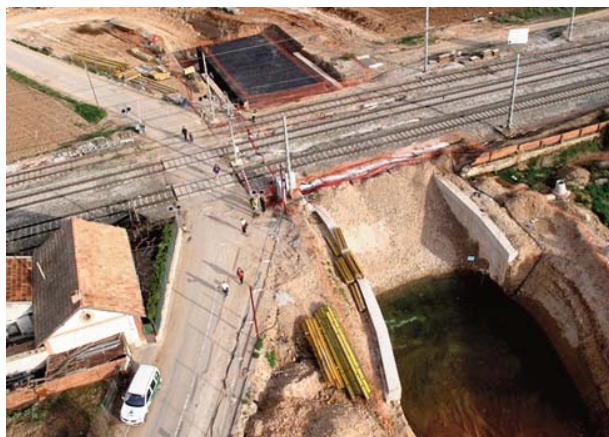
Figura 4.4. Supresión de un paso a nivel y construcción de un paso inferior al lado

Cuando no es posible aplicar el procedimiento anterior por la topografía de la zona donde va a suprimirse el paso a nivel y a construir otro a distinto nivel, se recurre a otro procedimiento conocido que es construir unas pantallas de hormigón ,fig. 4.4, bajo la vía manteniendo esta en servicio con limitación de velocidad y una losa sobre las mismas sobre la cual finalmente descansará la vía y bajo la losa quedará el nuevo vial de circulación de vehículos a distinto nivel

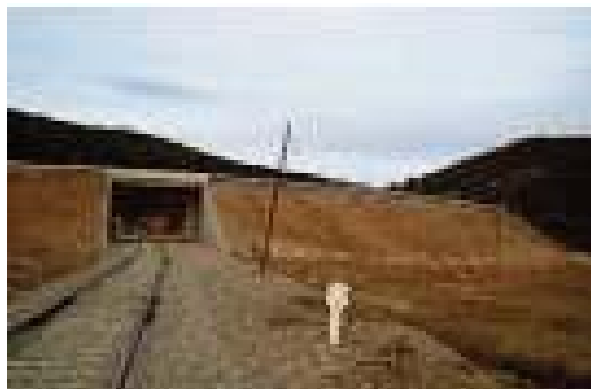
Fig. 4.8. Supresión de un paso a nivel de la clase A y sustitución por un paso superior

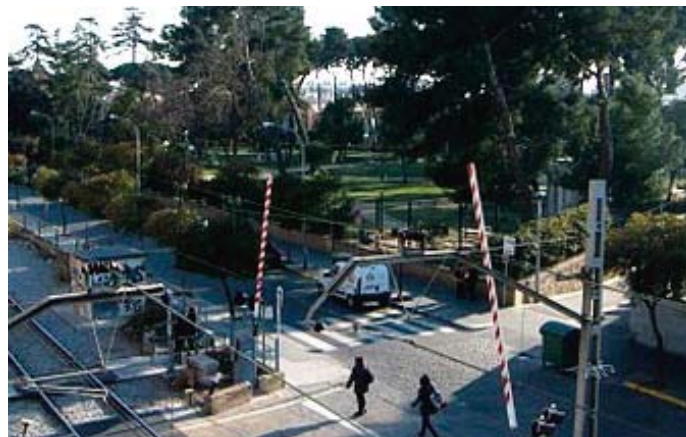
Figura 4.10. Clase C. Dobles semibarreras enclavadas

En algunos casos, figura 4.10, es necesario evitar que las barreras puedan ser sorteadas por su carácter de semibarreras, cerrando solo la mitad del paso para que puedan salir los vehículos , pero si hay mucha intensidad de automoviles o cruzan el paso peatones se utilizan las dobles semibarreras enclavadas con las señales de entrada y salida de las estaciones para afrontar el problema como en el ejemplo de la figura superior.

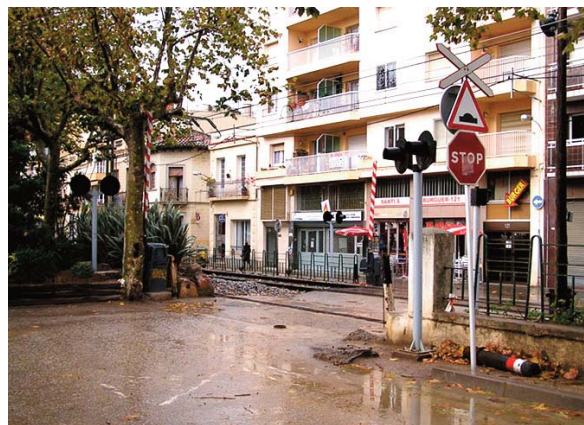
Fig. 4.12. Pasos a nivel protegidos de las clases C

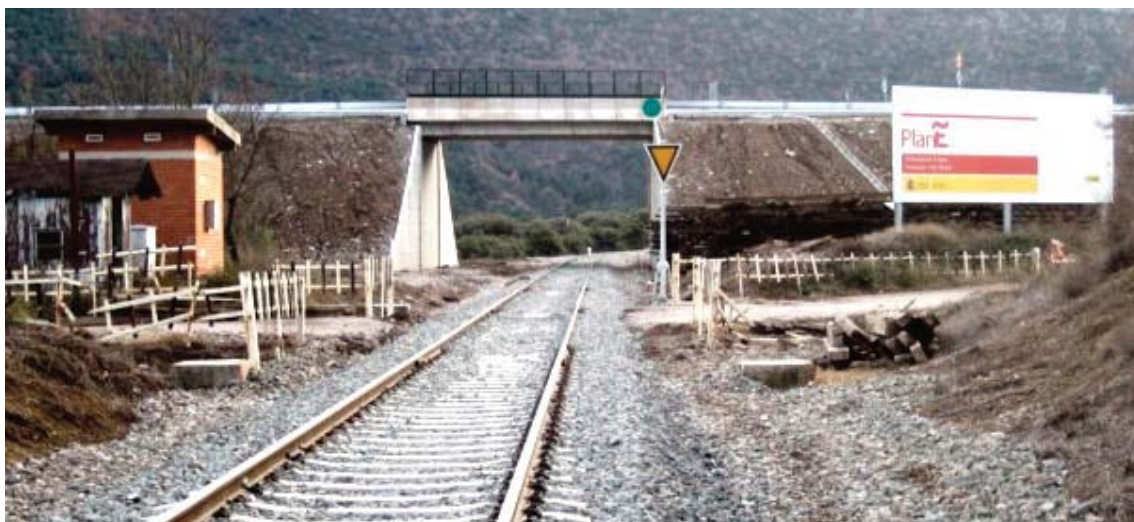
Fig.4.13. Paso elevado en la carretera de La Peña a Jaca para supresión de un paso a nivel

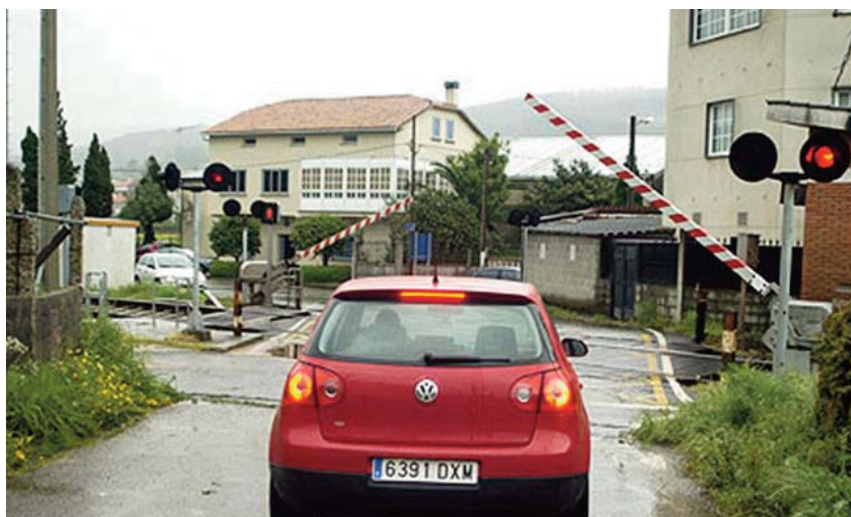
Fig.4.14. Paso a nivel protegido por semibarreras enclavadas con las señales y paso peatonal señalizado.
